幅広の車もこれなら安心です。

危険なハイデッキ

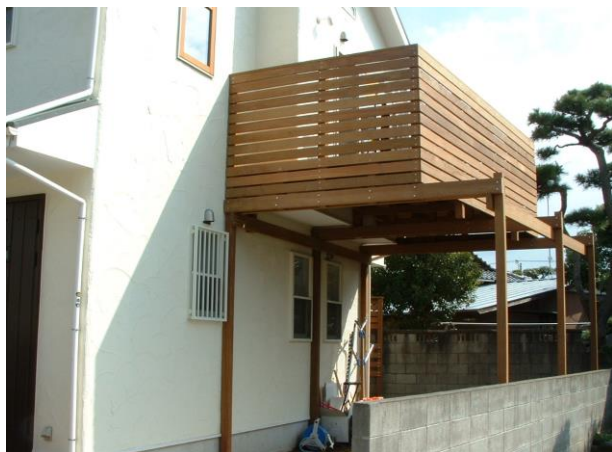
二階部分のリビングと連結したハイデッキです。ご主人の車は、幅広の車の為に、ハイデッキ柱の建てる位置に配慮しました。

また、デザインにも配慮して、ハイデッキの脚部部分を出来るだけシンプルに構成しました。

デッキの荷重は柱で受けています。揺れ防止のために、住宅部分2箇所とコーチボルトでとめています。

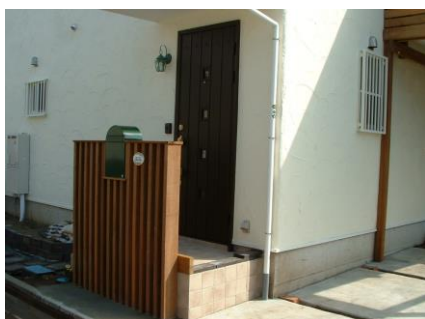
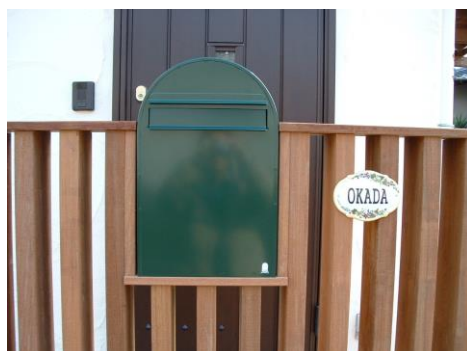
正面玄関の門柱

正面玄関には、イペ材を縦に並べて、「ボンボビ」というドイツ製の大型ポストを取り付けてみました。日本のメーカーのポストは小さくて大型カタログが入りにくいのですが、この「ボンボビ」なら大丈夫。価格も37000円程度で鍵もついています。
